## **ÖRÖKSÉGVÉDELMI SZAKVÉLEMÉNY**

**8256 Salföld Kossuth u. Hrsz.: 92**

**Helyi védett épület védelmének megszüntetése**

**2025 09. 30.**

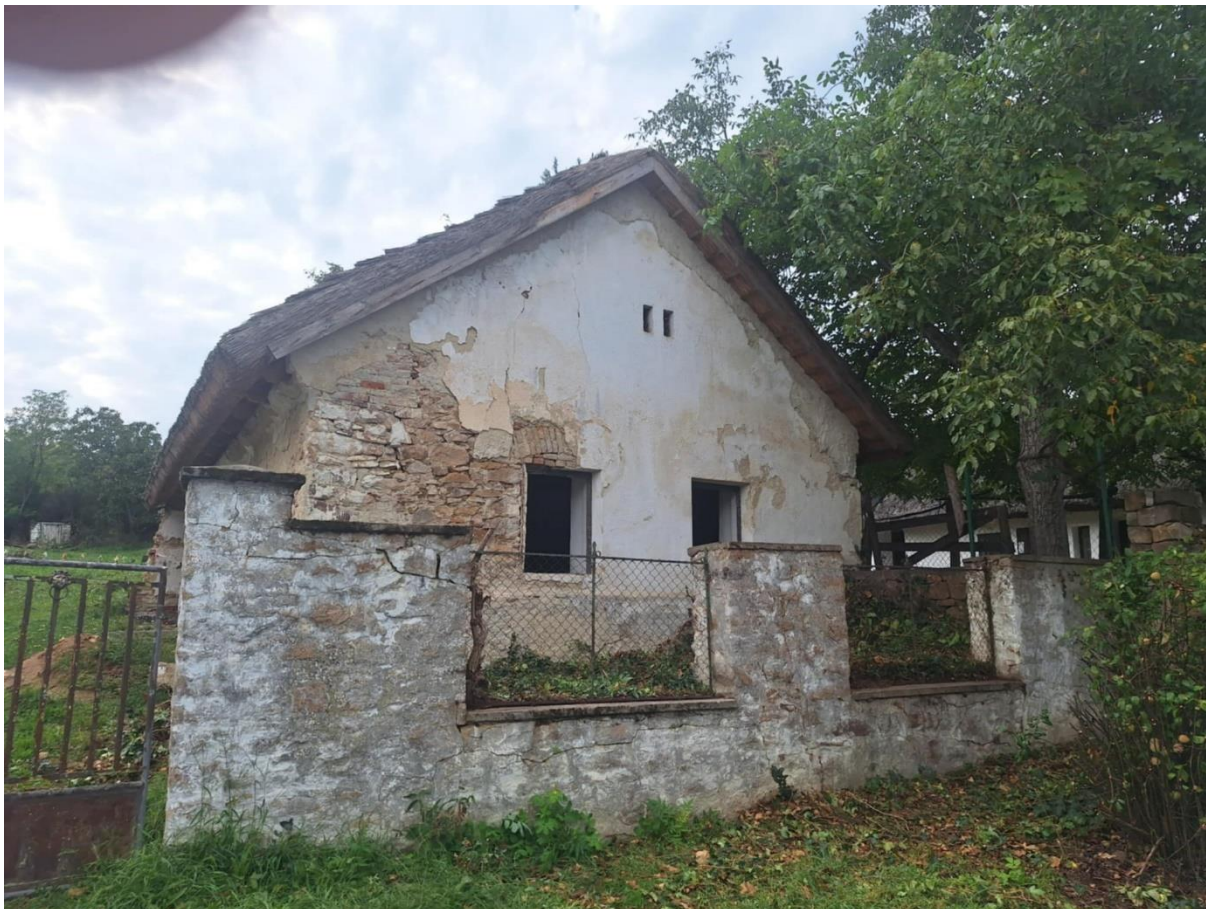
### Keleti homlokzat

Kéttengelyes homlokzat, vakolatmaradványokkal, keretezés nélküli ablakokkal. Az ablakszárnyak hiányoznak. A lábazat vakolt. A tűzfalon kettő db. padlásszellőző nyílás látható. A vakolat hiányos. A nádtetőt széldeszka zárja le, a tetőfedés új. A homlokzaton eredeti vakolatarchitektúra nyomai nem láthatók. A homlokzat dokumentálandó, de nem történeti érték.

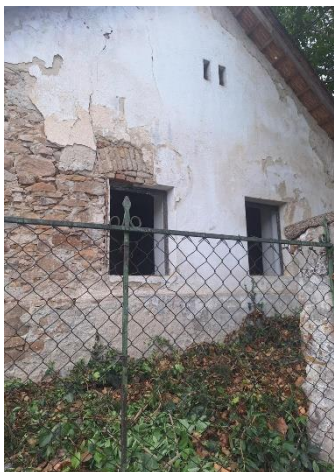
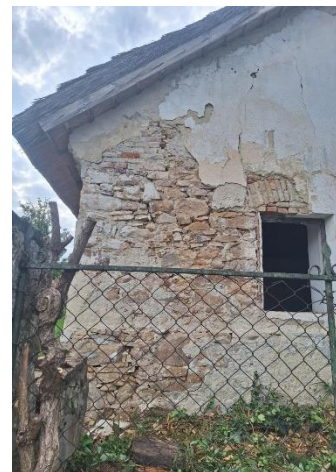
Homlokzati részletek.

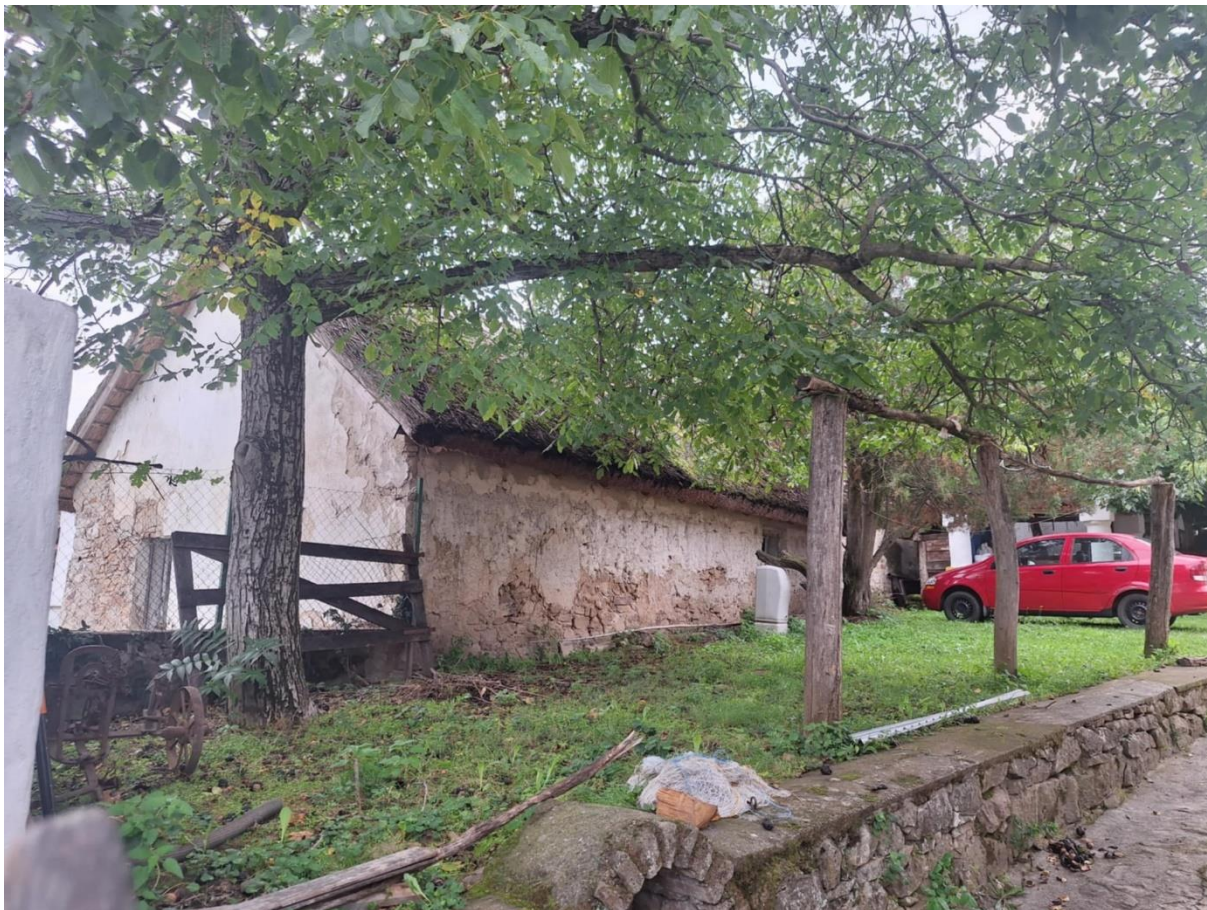
## Északi homlokzat

Egytengelyes homlokzat vakolatmaradványokkal. A nyeregtető náddal fedett. A talajszint lényegesen magasabb, mint a belső járószint, így az északi teherhordó fal földben van, nedves, a felszíni talajvízelvezetés nem megoldott. A homlokzat dokumentálandó, de nem történeti érték.

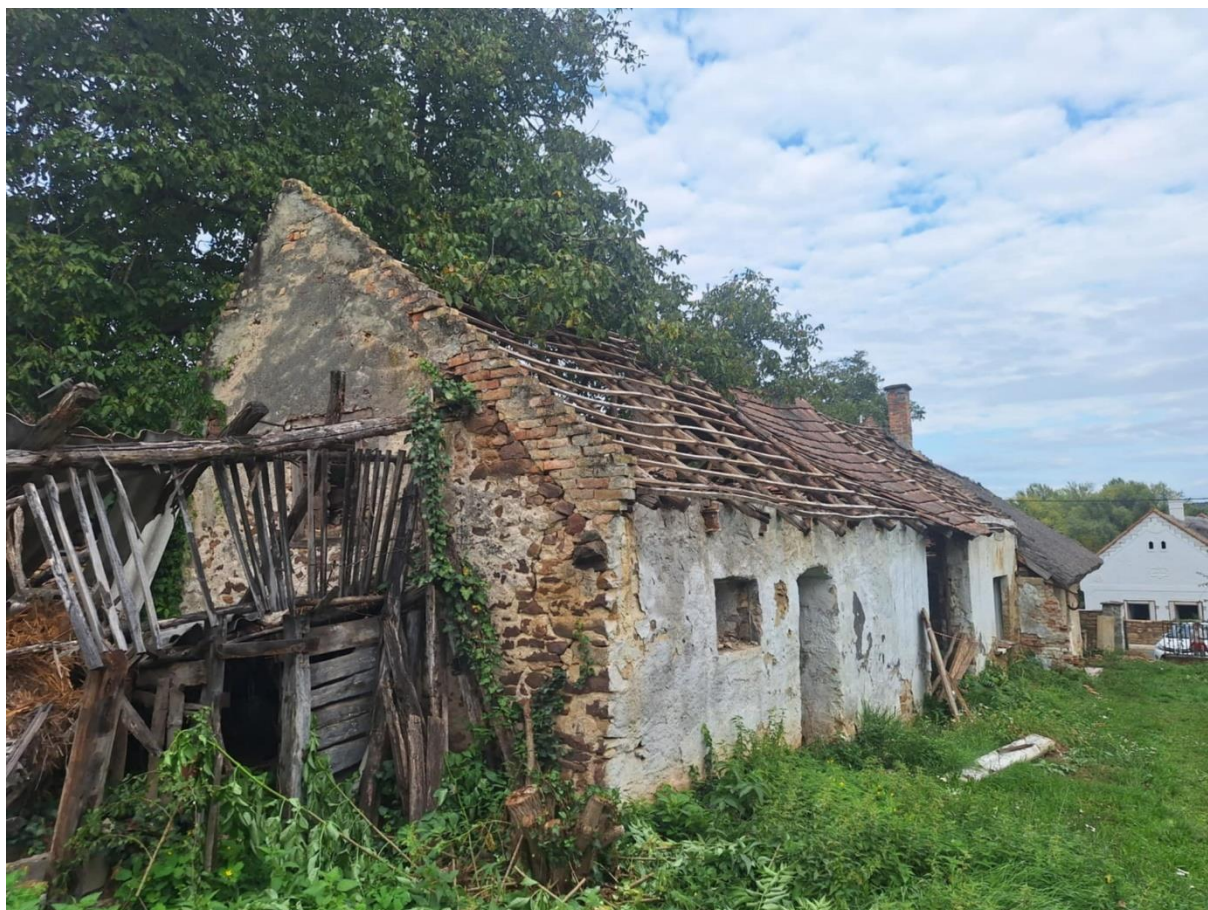
## Nyugati homlokzat

A nyugati homlokzat nyílás nélküli, vakolatmaradványokkal. A nyeregtetőt téglamacskalépcső zárja le. A homlokzathoz régebben fából készült hidas csatlakozott, melyből napjainkra csak romok maradtak. A homlokzat dokumentálandó, de nem történeti érték.

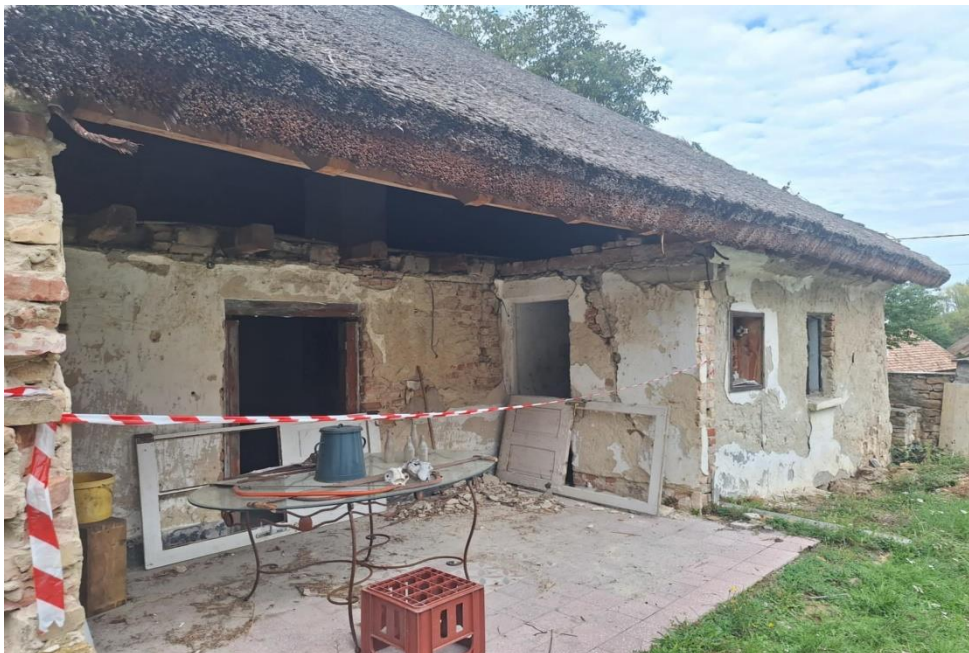
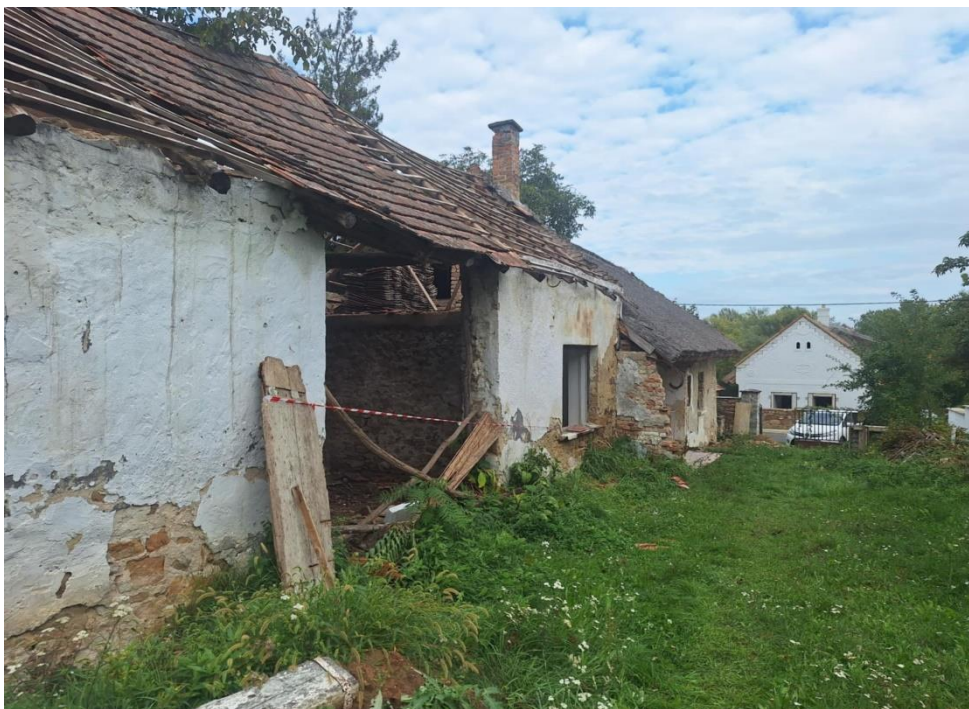
## Déli homlokzat

A déli homlokzat két részből áll, az egykori lakóépületből és a hozzá csatlakozó gazdasági szárnyból, mely pajta és istálló volt. A lakórész falazata és vakolata hiányos, a konyha bejárata előtt egy nyitott előtér alakult ki egy korábbi átalakítás következtében. A lakóház nyeregteteje részben nád, részben pedig cserép. A csatlakozó volt gazdasági épületek felületei vakoltak, meszelték, de hiányosak. A tetőfedés hiányos, illetve hiányzik. A homlokzat dokumentálandó, de nem történeti érték.

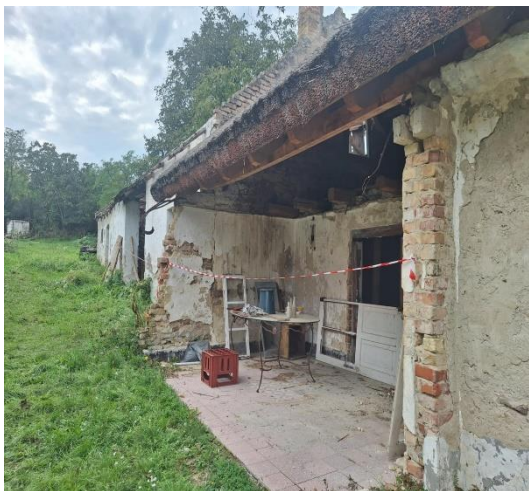
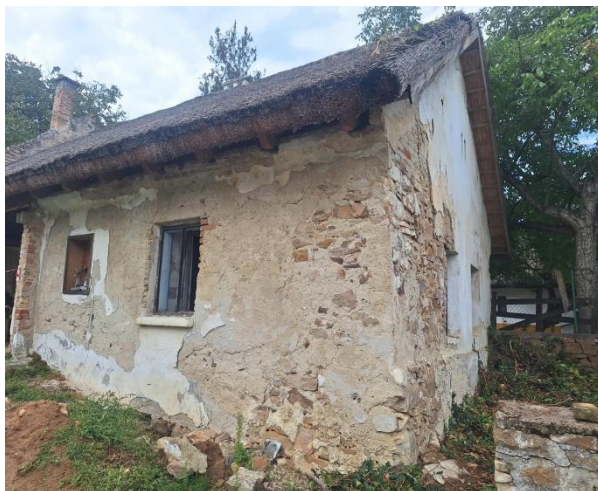
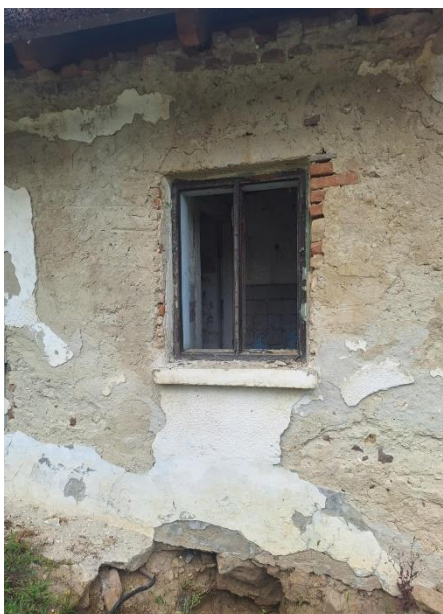
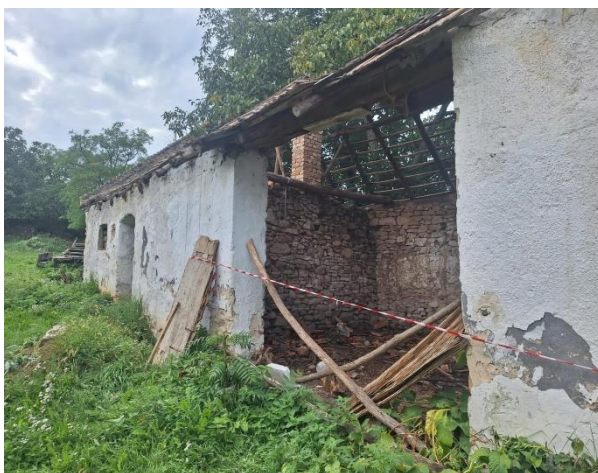
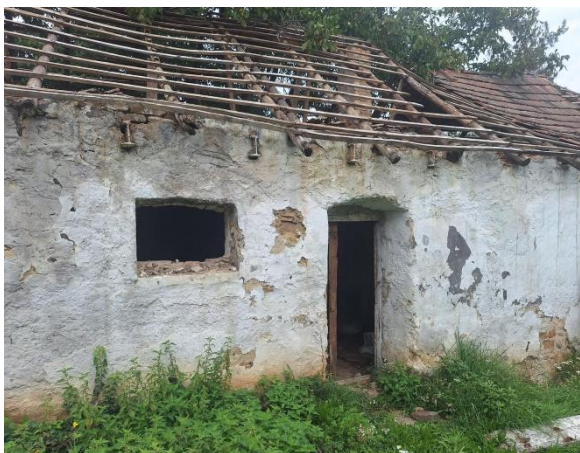
A déli homlokzat részletei.

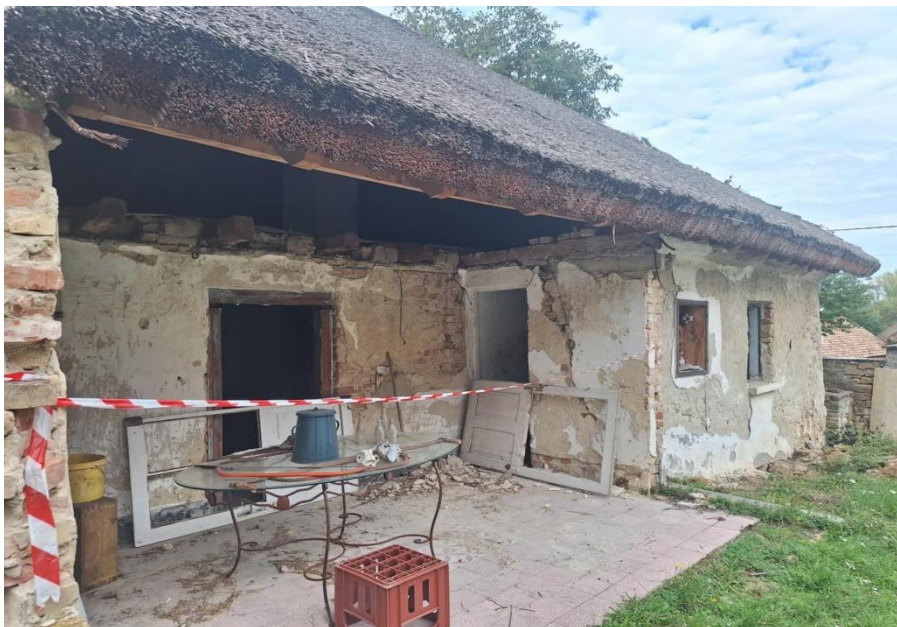
### 1. számú előtér

Nyitott, előtér, egykor a helyén tornác lehetett. Alapterülete 12,40 m<sup>2</sup>, burkolata mettlachi. Falazata részben vakolt, hiányos. Födémje nincs. **Nem történeti érték.**

Az előtér részlete

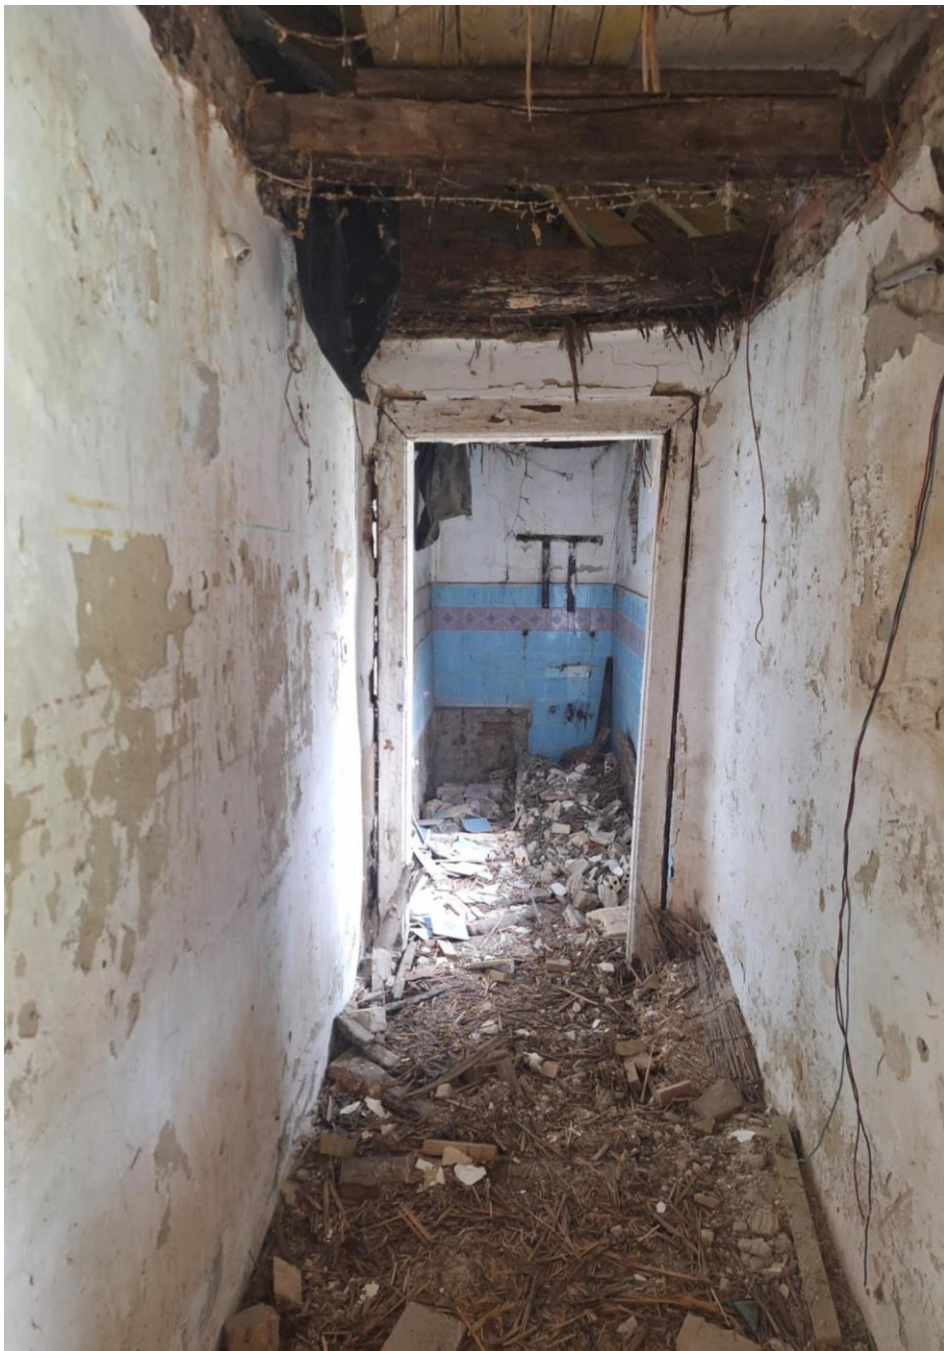
## 2. számú helyiség

Utólag az egykori lakószobából leválasztott előtér - fürdő. Alapterülete 6,50 m<sup>2</sup>, járófelülete mettlachi. Födémje hiányos pórfödém, gombás. Nyílászárói újak, hiányosak. **Nem történeti érték.**

Az előtér és fürdő részlete.

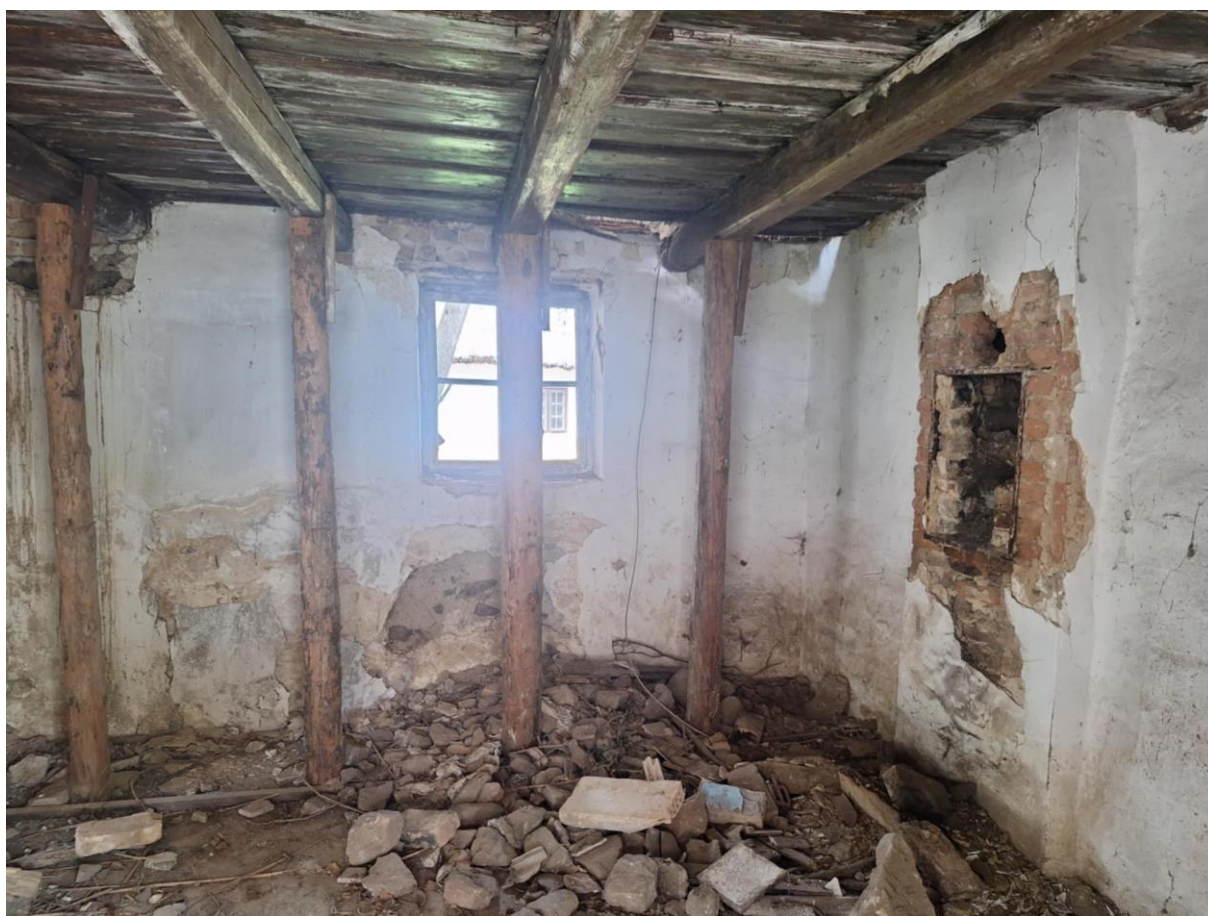
### 3. Helyiség

Egykori konyha, alapterülete 19,80 m<sup>2</sup>, födémje pórfödém, a gerendák és a borítás elrohadt, gombás. A szobához csatlakozó keleti falban romos orosz-kémény található. A falak vakoltak, meszeltek, a járófelület mettlachi. Az északi falon ácsstokos ablaknyílás. Üvegezett, osztott szárnyakkal. A konyha dokumentálandó, de **nem történeti érték**.

A volt konyha belső tere, jobbra az egykori orosz-kémény.

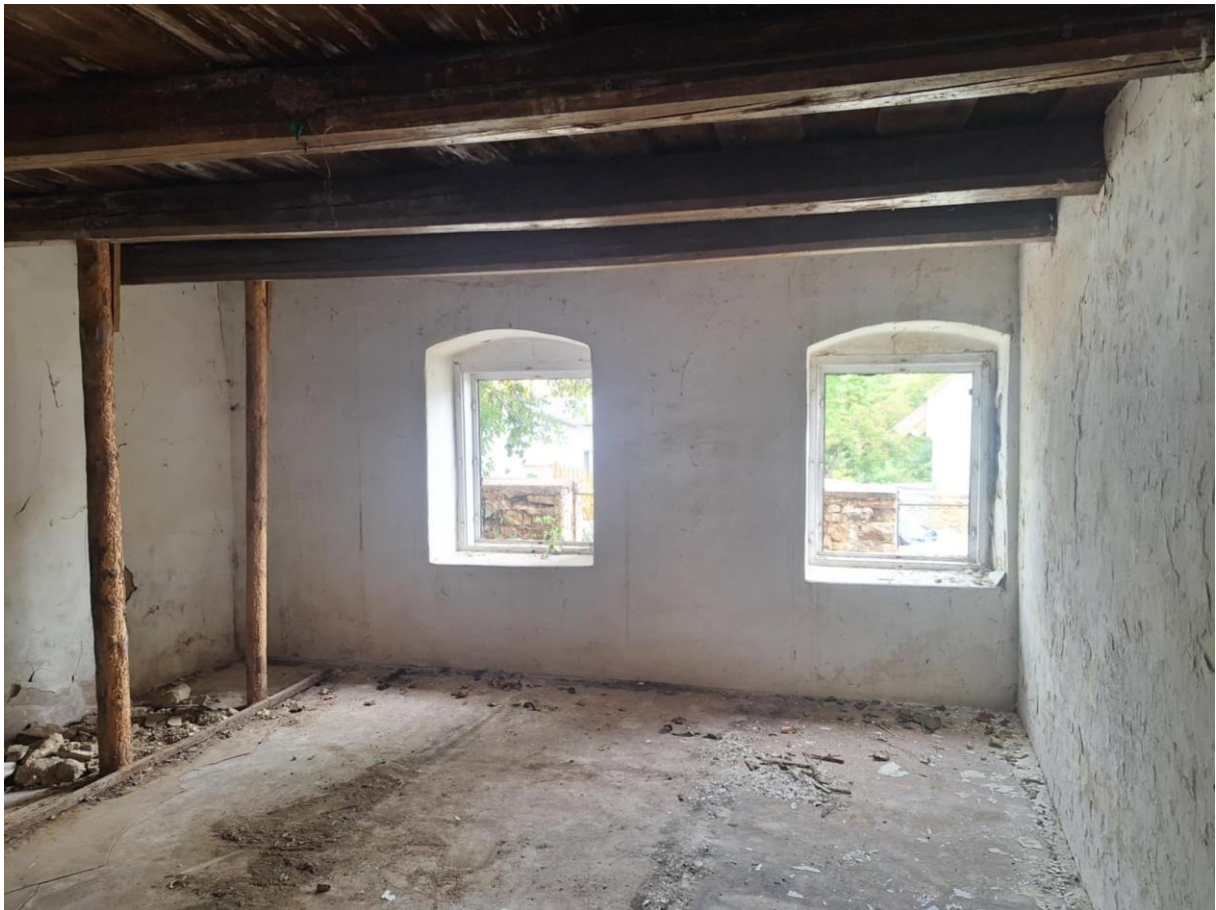
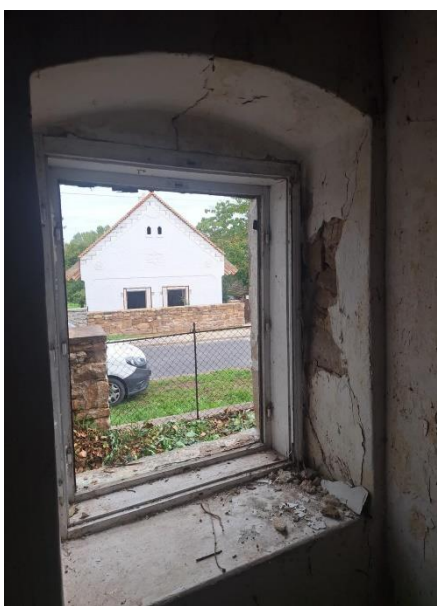
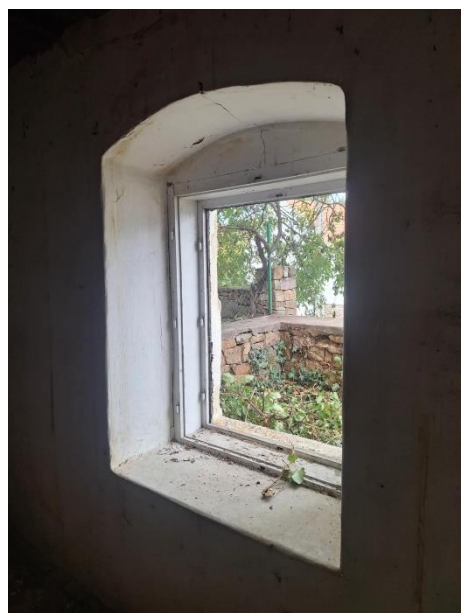
#### 4. számú helyiség

Volt lakószoba, alapterülete 21,10 m<sup>2</sup>, földmije pórfödém, a gerendák és a borítás elrohadt, gombás. A falak vakoltak, meszeltek, a járófelület mettlachi. A keleti falon két db. pallótokos ablaknyílás, hiányzó szárnyakkal. A szoba dokumentálandó, de **nem történeti érték.**

A szoba belső tere és az ablakok részletei.

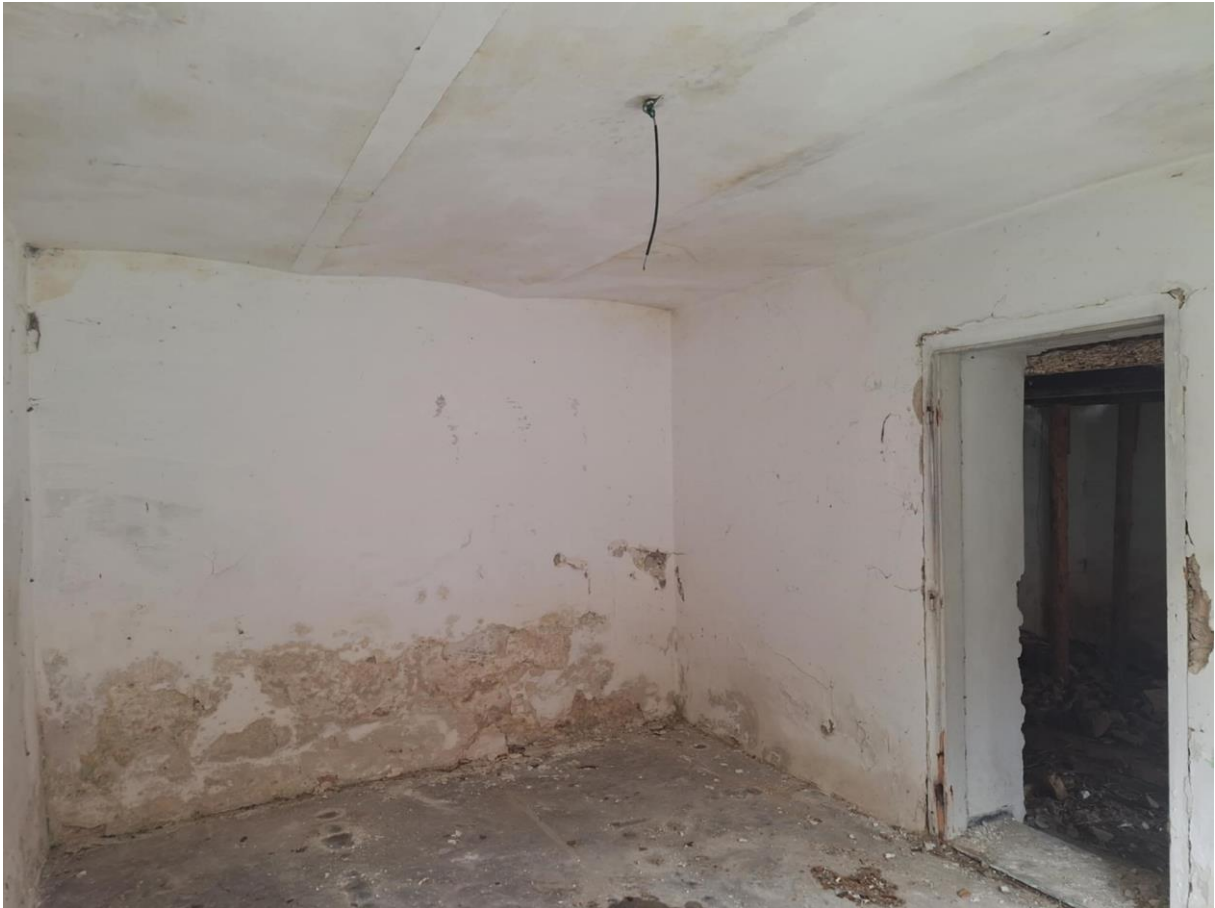
## 5. számú helyiség

Volt lakószoba, alapterülete 16,4 m<sup>2</sup>, födémje acélgerendák közötti poroszsüveg. A falak vakoltak, meszeltek, a járófelület mettlachi. Nyílászárói újak. Az is elképzelhető, hogy egykor a gazdasági szárny részét képezte. A szoba dokumentálandó, de **nem történeti érték**.

A szoba belső tere.

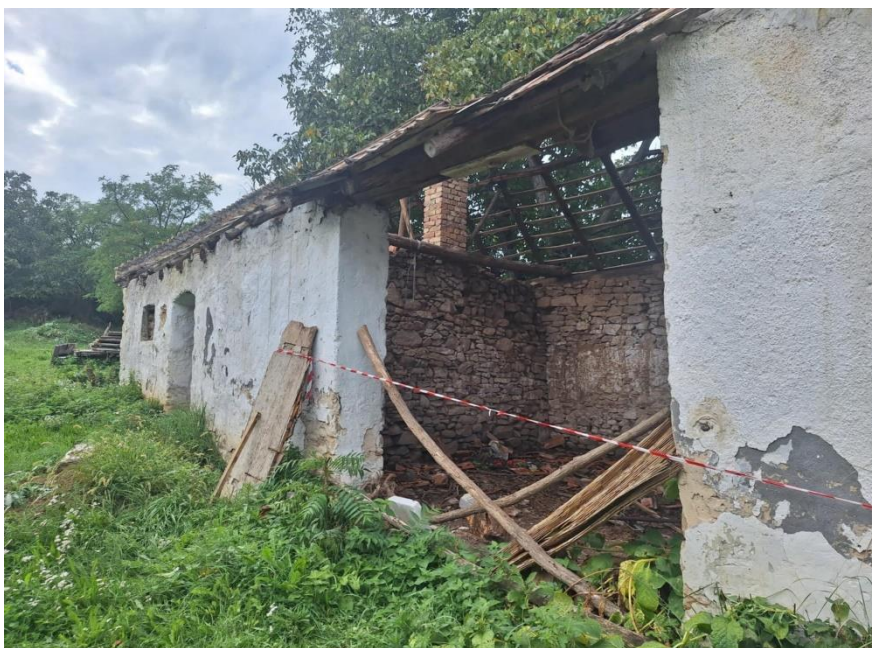
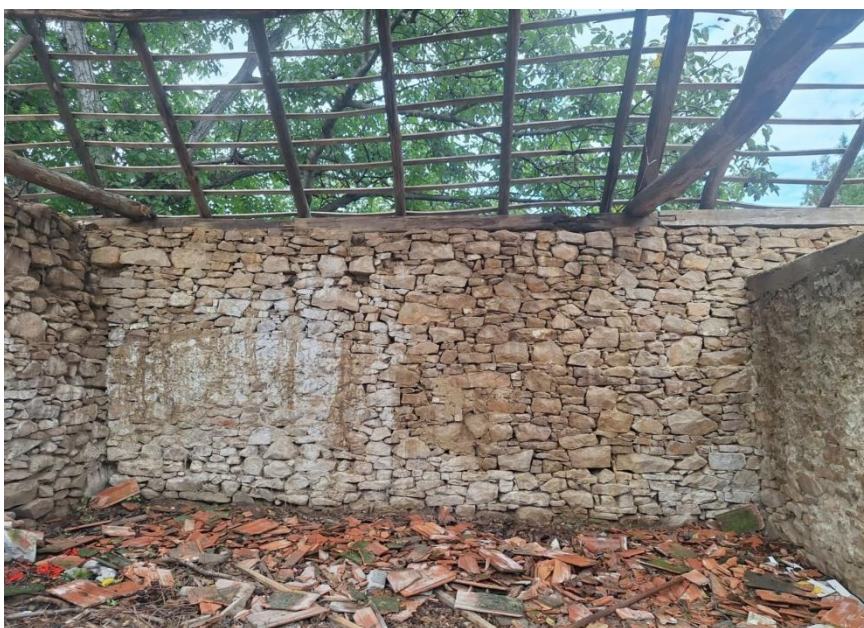
## 6. számú helyiség

Az egykori pajta, alapterülete 27,00 m<sup>2</sup>, mely közvetlenül csatlakozott a konyhához. A földemje nincs. A falak részben vakoltak, meszeltek, a nagyméretű bejáratánál hiányzik az ajtó szerkezet. A járófelület föld. Fedése hiányos. A pajta dokumentálandó, de **nem történeti érték**.

A pajta bejárata és belső részletei.

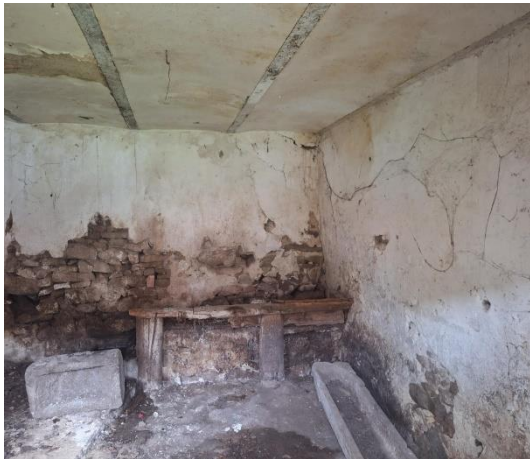
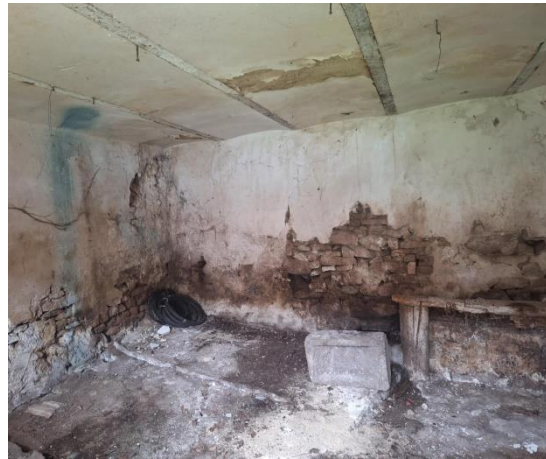
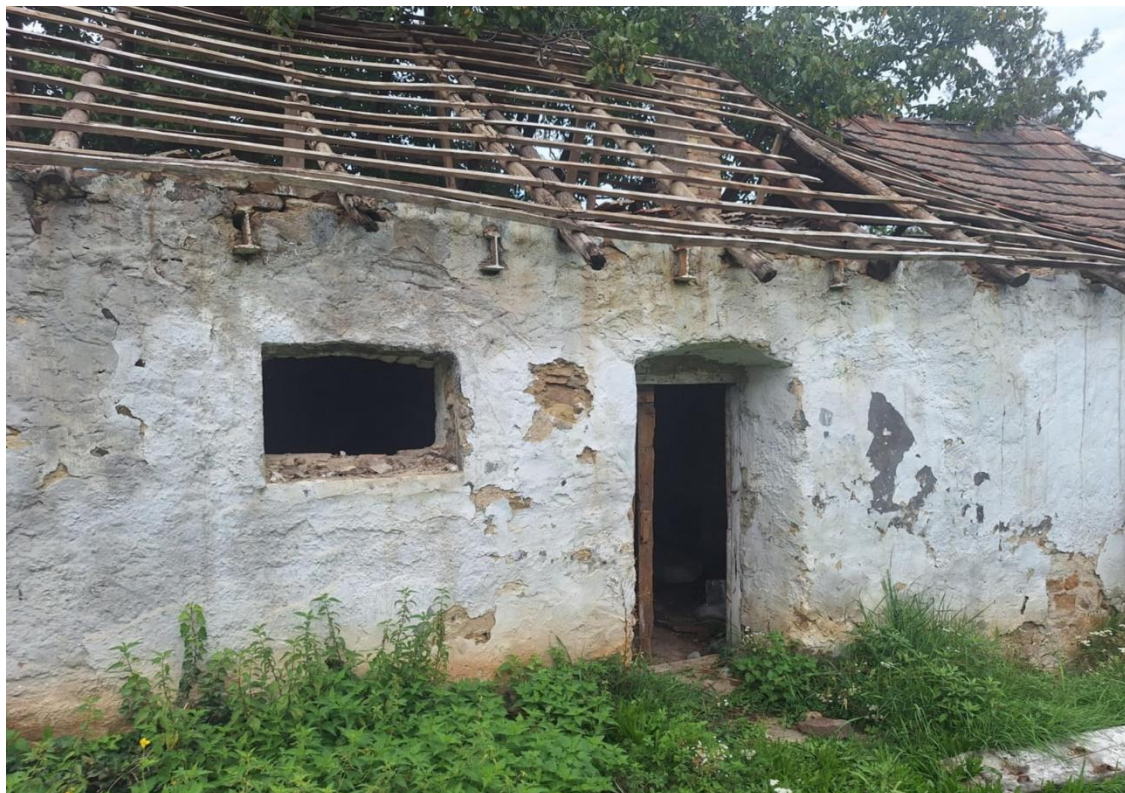
## 7. Számú helyiség

A volt istálló alapterülete 21,80 m<sup>2</sup>, födémje acélgerendák közötti poroszsüveg. A falak vakoltak, meszeltek, a járófelület beton. Benne jászol maradványok. Nyílászárói hiányoznak. Az istálló dokumentálandó, de **nem történeti érték**.

Az istálló belső és külső részletei.

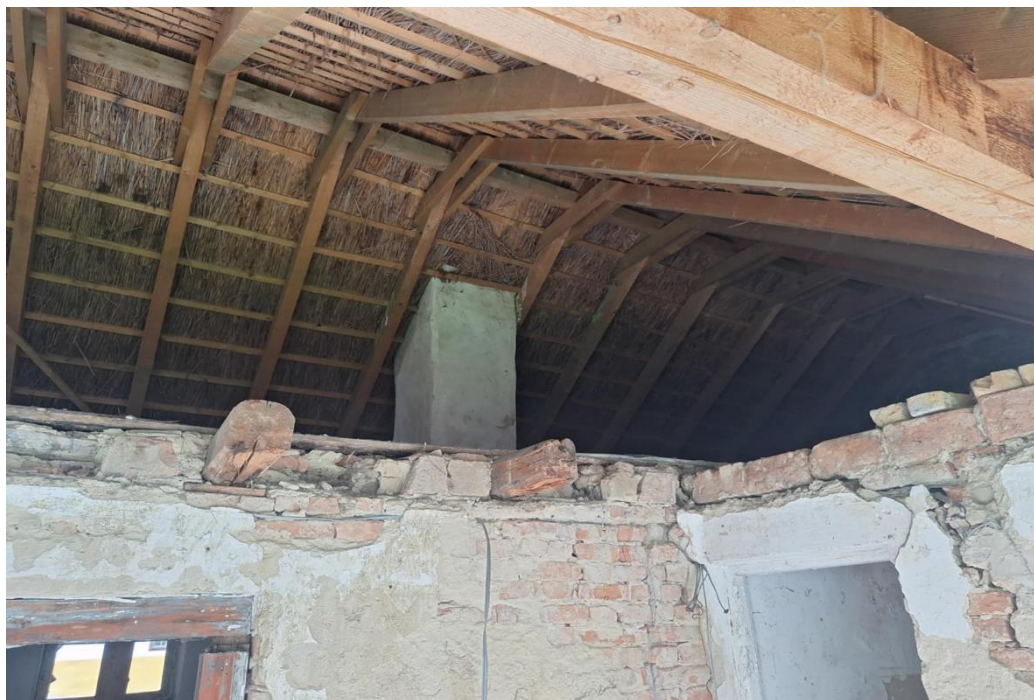
Talp és taréjszelemenes üres tetőszerkezet. A héjalás a lakóház fölött nád, a volt gazdasági szárny fölött hiányos cserép. A tetőszerkezet új, a lakóház fölött évek óta kezeletlenül, üresen áll.

A lakóház feletti tetőszerkezet.

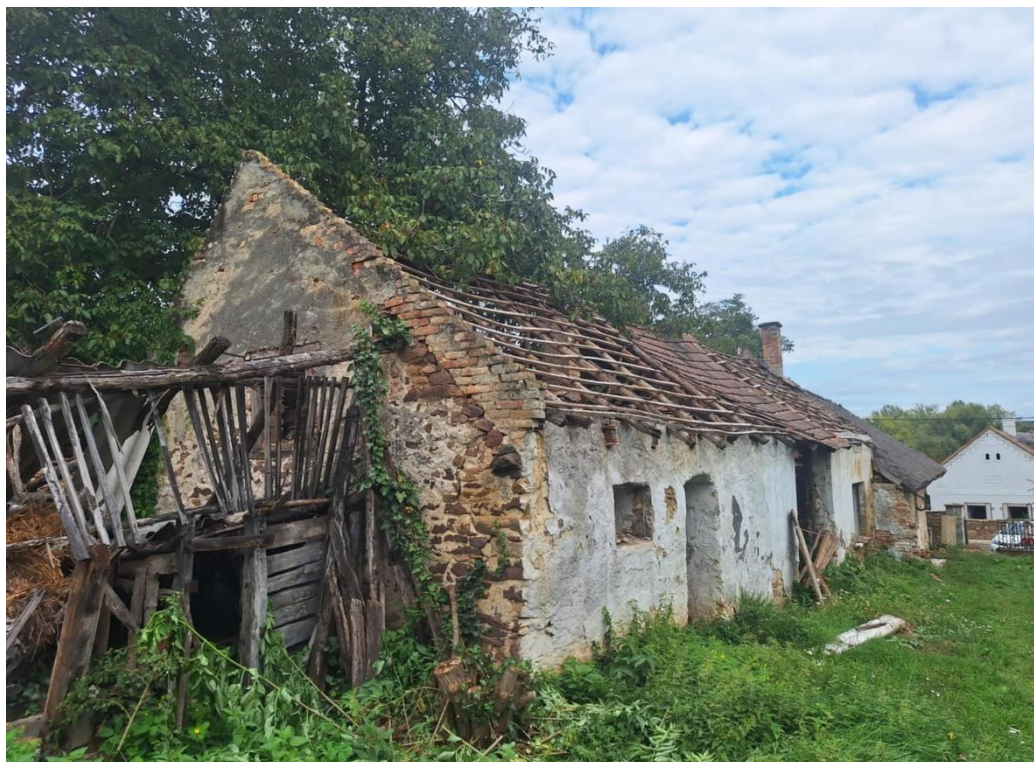
A hátsó szoba, a pajta és az istálló feletti tetőszerkezet.
